# **Safety Investigation Report**

### **into the Rollover of a CCGA Vessel**

**on 04 November 2007**

**FINAL REPORT**

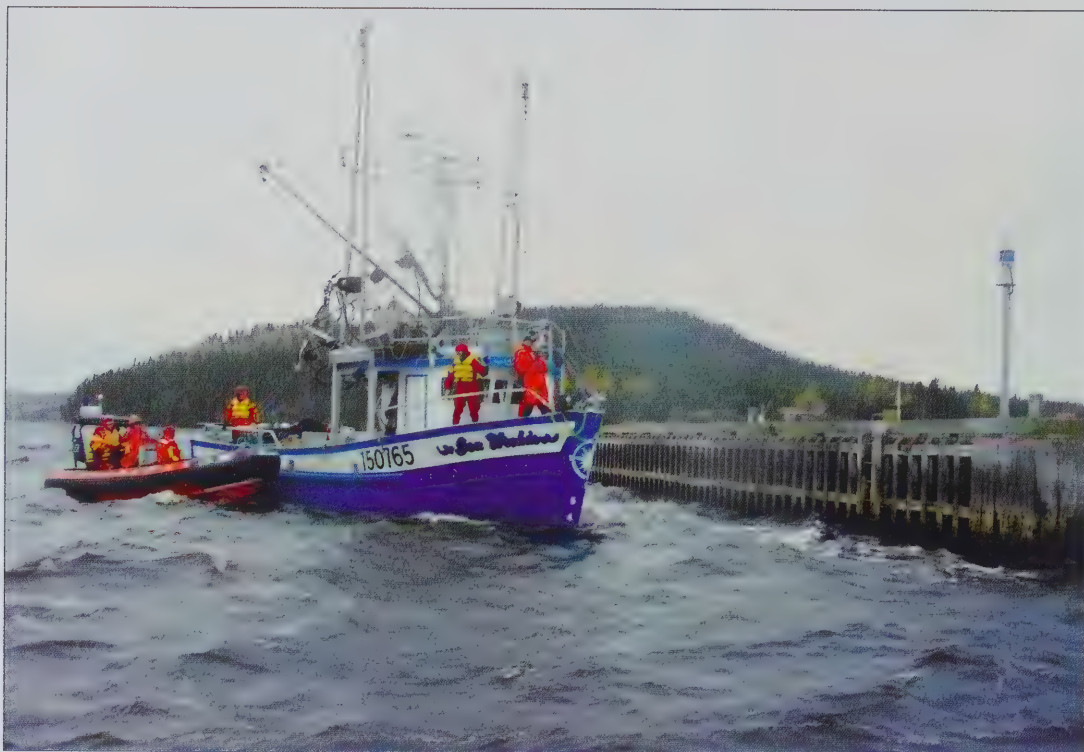
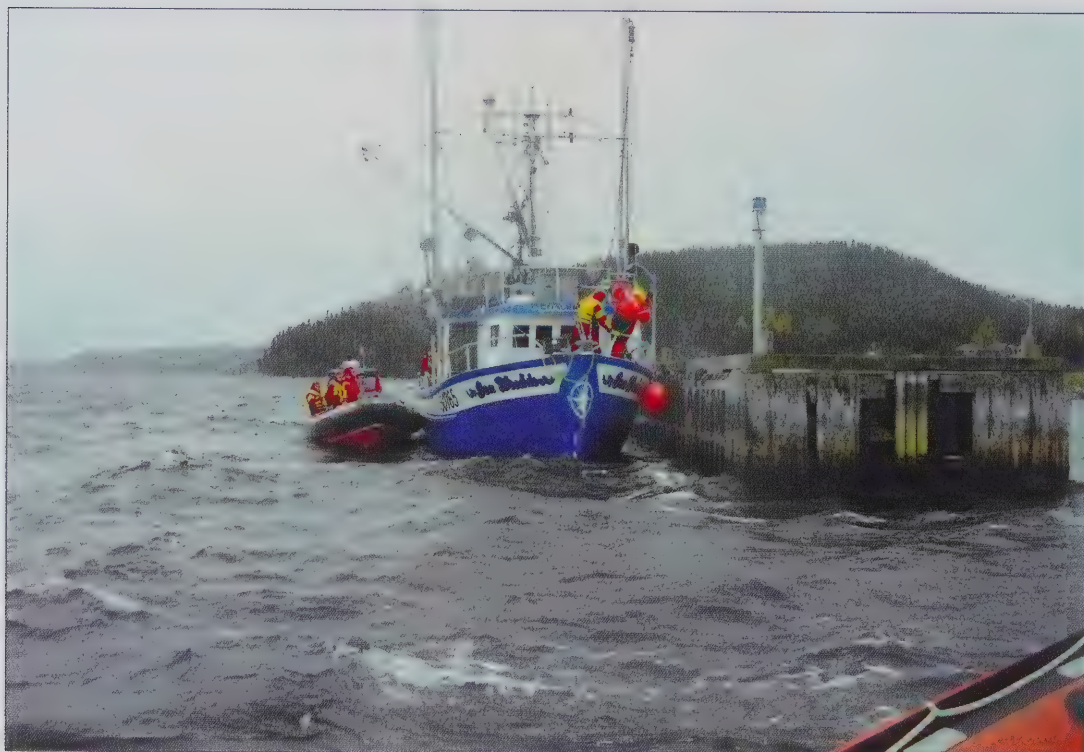
## A.3 SADDLE OPERATION

A demonstration of the exercise was first conducted by the instructor onboard CG 299 and then it was executed by the course participants of CG 299 (Picture A-3). This was completed at 1100. Environmental conditions were estimated to be winds 30 knots gusting 40 with a 2-3 ft chop. While the exercise was successful, it was decided to break early for lunch and to only conduct the Saddle Tow exercise with CG 245 the following day since the conditions were not ideal for this type of exercise and there wouldn't be enough time to complete the exercise in the morning. Both CCG FRC and the F/V were alongside Salton's Wharf for lunch from 1130 to 1230.

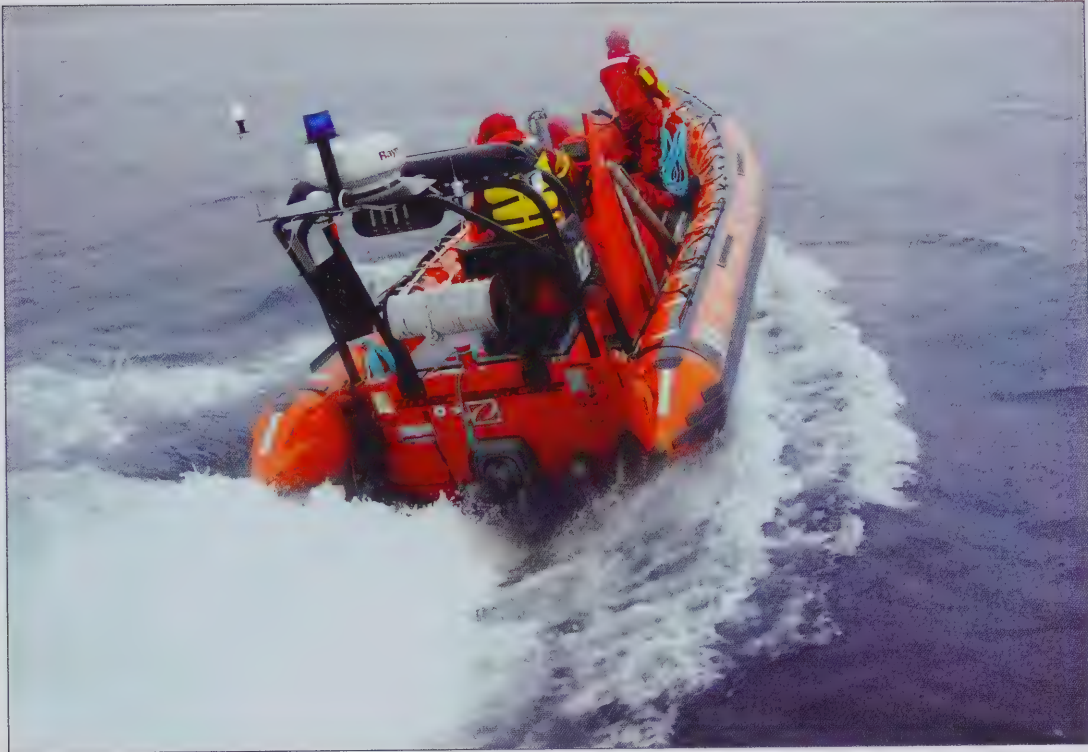
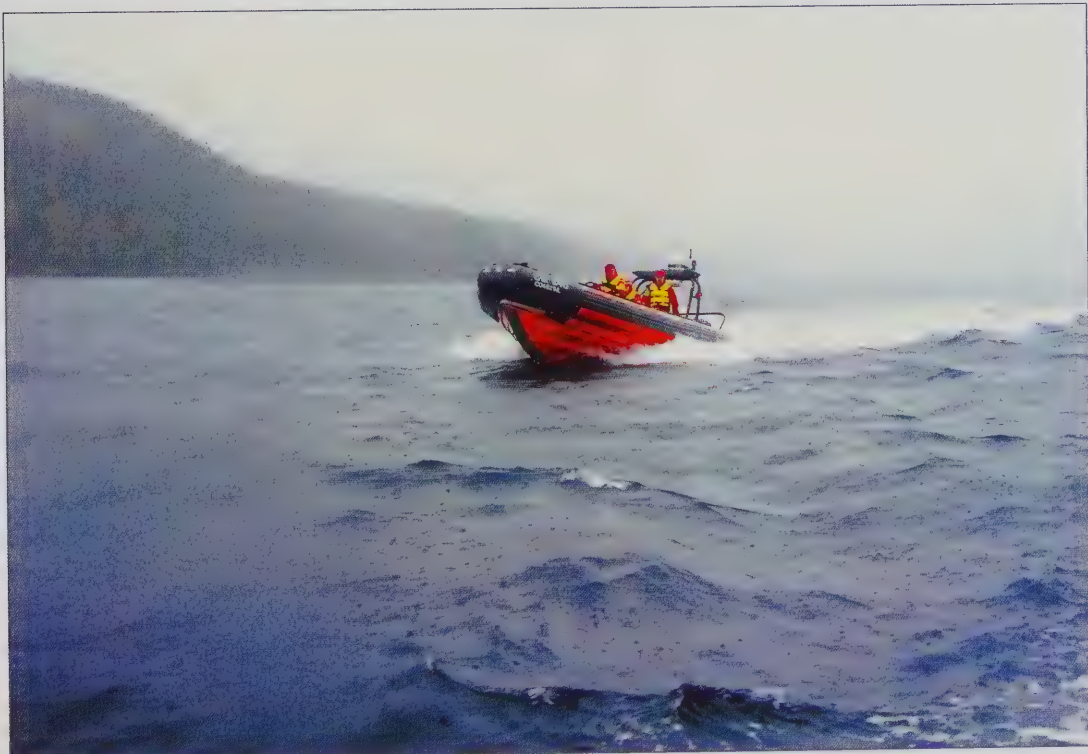
## A.4 ENVIRONMENTAL CONDITIONS AND SEA STATE

While media reported that there were unusually high winds over most of the province from Tropical Storm Noel, the factual information reported in Section 1.1.5, the pictures and the weather condition table presented respectively in Appendices A & B demonstrate that it was not the case in the specific area where the exercises were being conducted. One of the reasons that CCG had chosen Saltons Brook Marine Interpretation Centre (Terra Nova National Park)

- *The environmental conditions at the time of the exercises were within the normal capability of the boats used, and the normal parameters for training exercises.*

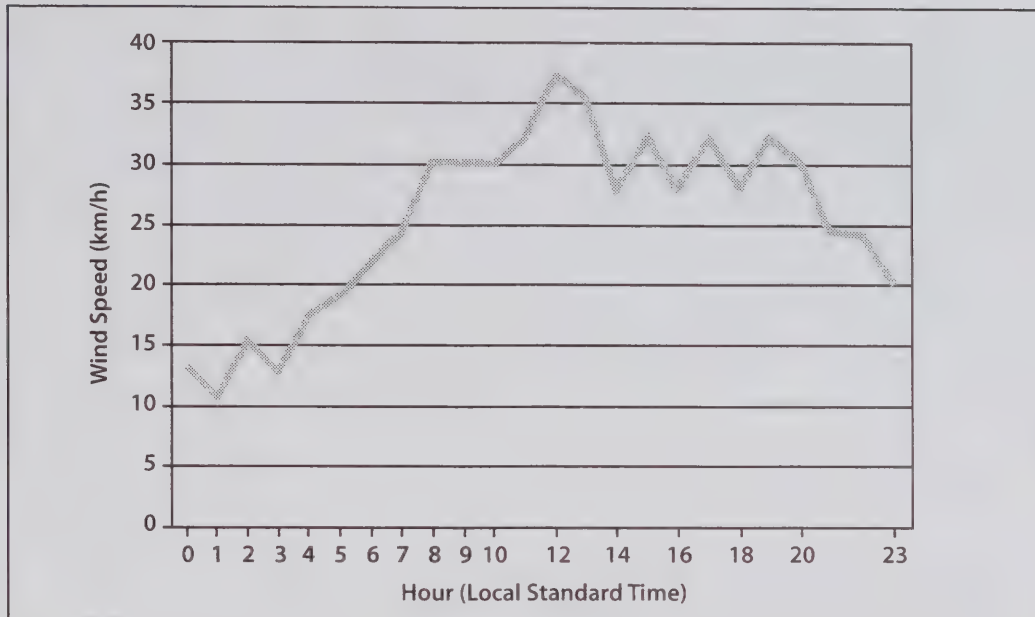
## B.2 ENVIRONMENTAL CONDITION DATA

Note that the wind speed is in km/h (1 knot = 1.85 km/h)
